<b>COMMITTENTE</b>			
COMUNE di LANDRIANO (PV)			
<b>OGGETTO</b>			
Chiesa SS. MM. QUIRICO & GIULITTA			
<b>TIPOLOGIA DELL'INTERVENTO</b>			
Rifacimento della copertura della Chiesa			
INCARICO DETERMINA n° 449/30/7/08	REPERTORIO LC-817	AGGIORNAM.	NOME FILE 817_reldes
<b>PROGETTISTI</b>			
<b>ARCHITETTURA E COORDINAMENTO</b>			
Arch. SILVIA PIZZETTI Via Enrico da Monza n.1 20052 – Monza – MB Tel. 3473131920 Fax. 0398942096 e-mail: pizzetti2860@ordinearchitetti.mb.it P.IVA: 04903720961 Ordine Architetti Monza e Brianza, n.2068			
.....

# RELAZIONE DESCRITTIVA

## ***c. DESCRIZIONE DELLO STATO ATTUALE E ANALISI DEL DEGRADO***

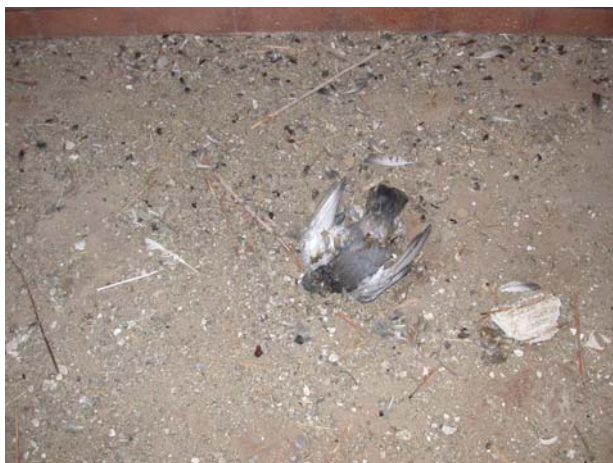
**Figura 1**

La scorsa primavera, a seguito delle forti piogge e dei numerosi varchi apertisi nella copertura della chiesa, l'acqua penetrata nel sottotetto ha appesantito la controsoffittatura che ha ceduto in più punti, mettendo alla luce il suo pessimo contenuto di materiale mostrato nelle immagini seguenti, e

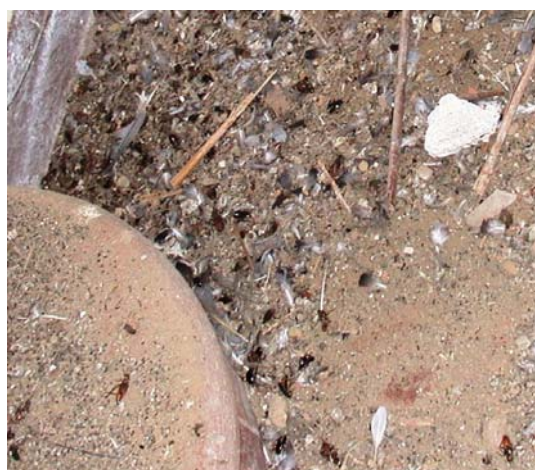
**Figura 4**

che ha richiesto la chiusura della chiesa ai fedeli e la messa in sicurezza da ulteriori crolli.
